Hoge stookkosten voor de huurder door slecht beheer en onderhoud

P. HUIJBREGTS, M. LIEBREGTS EN L. WEISMANN

bouwkundig adviesbureau Bouwhulp Eindhoven

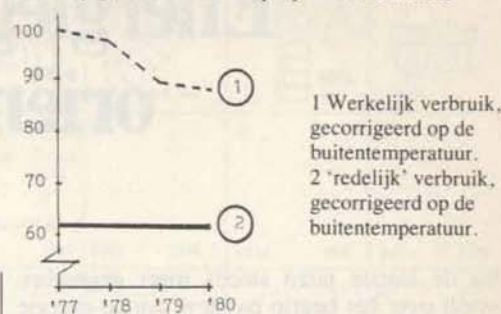
Verloop gasverbruik in het project 'Rotterdam II'

waren opgetreden, zien we een afname in het gebruik (zie grafiek). Uit het onderzoek blijkt dat het gasverbruik voor c.v.-verwarming gemiddeld 50 pct. meer bedraagt dan normaal op grond van gebouw en installatie kan worden berekend.

Dit wordt veroorzaakt doordat de bestaande toestand van gebouw en installatie t.g.v. uitvoering en onderhoud slechter is, dan op grond van bestek en tekeningen kan worden aangenomen.
