Woningen in Best weer up to date

Renovatie portiekwoningen te Best

Project: Renovatie
118 portiekwoningen, Best;
Opdrachtgever: Domein, voorheen Woningstichting Best Wonen, Best;
Architect: Bouwhulp Architecten, Eindhoven;
Aannemer: Aannemingsbedrijf Van Straten, Eindhoven.

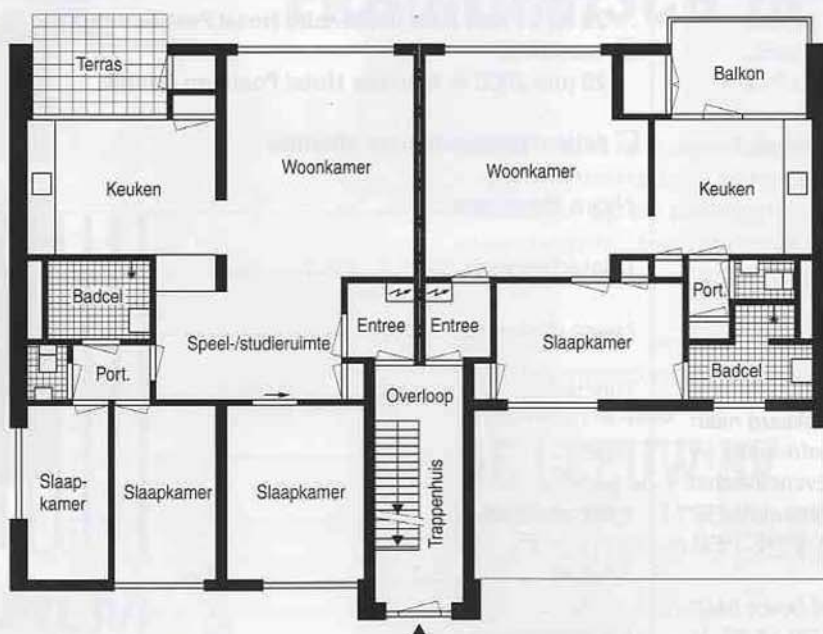
Op de badkamer na is de indeling van de woningen ongewijzigd. De badkamer is vergroot door de wandkast in de keuken bij deze ruimte te voegen. Daardoor is er ruimte gekomen voor een eventueel ligbad en wasmachine.

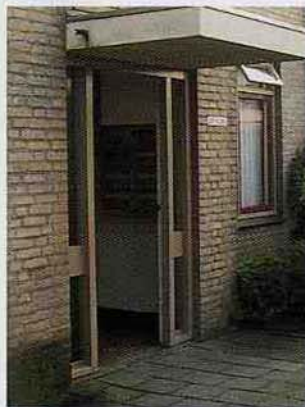
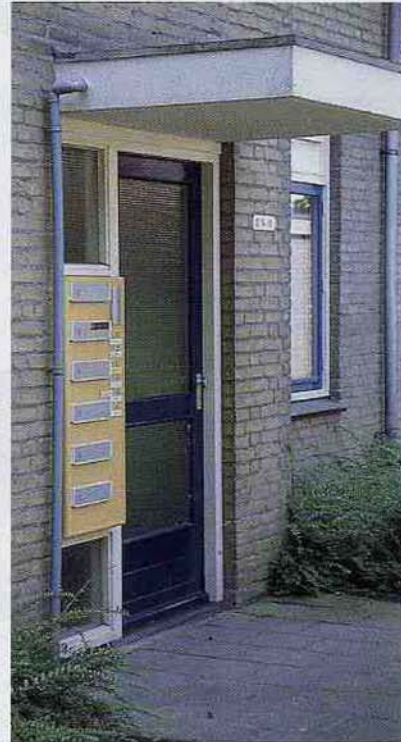
De entree is afgesloten met een nieuwe pui plus intercom installatie. Daardoor moesten wel nieuwe postkasten worden geplaatst. Deze zijn van buiten toegankelijk.

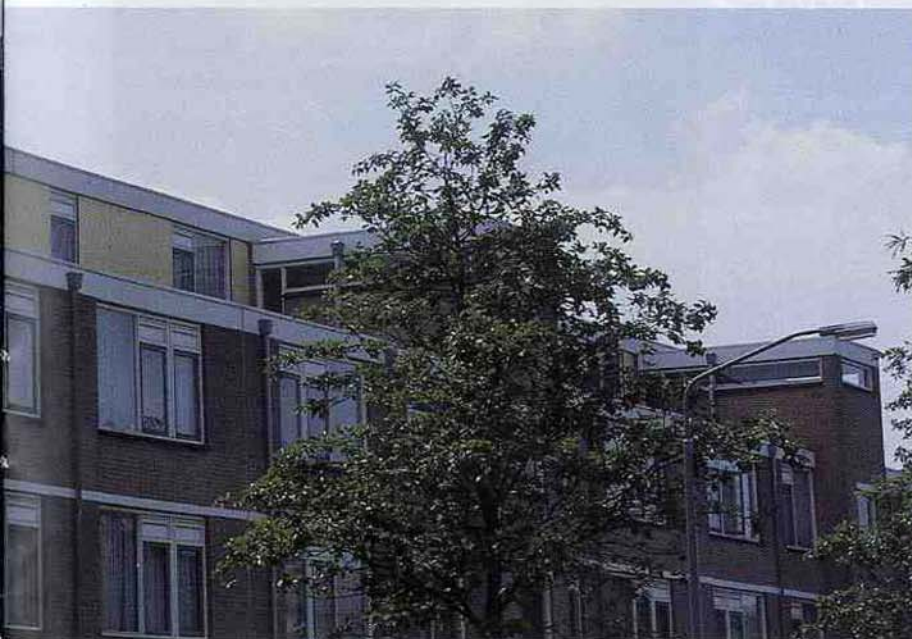
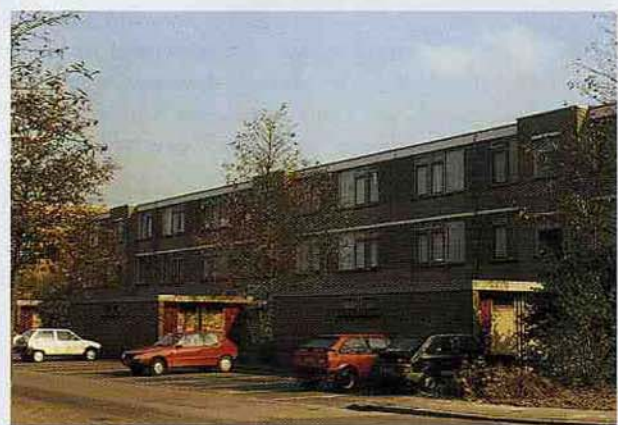
Mankementen en schades aan de gehele buitenzijde werden onder handen genomen. Delen met houtrot werden vervangen of gerepareerd, metsel- en voegwerk is hersteld en de houten delen en het beton zijn geschilderd.

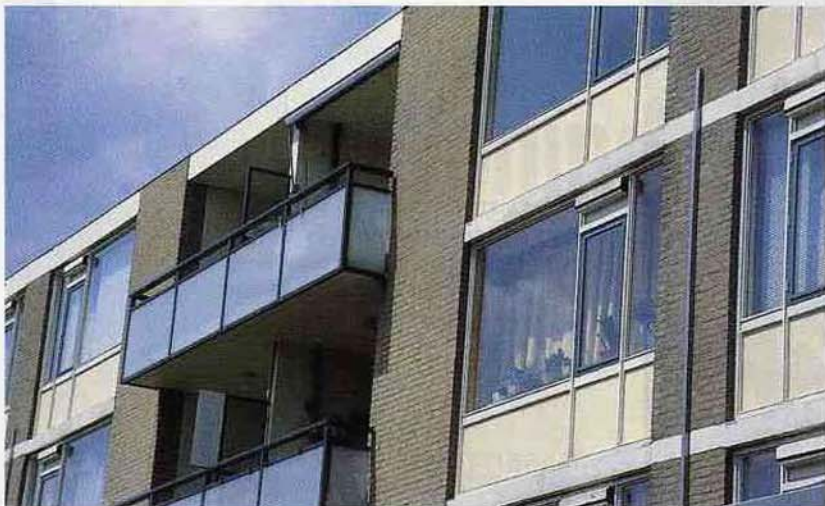
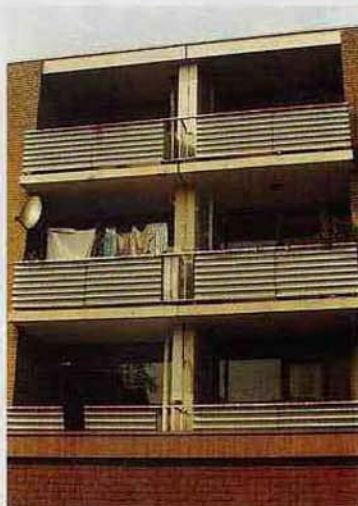
De balkons werden voorzien van nieuwe hekken. Deze geperforeerde platen omsluiten het hele balkon. In de oude situatie waren zijkant en verbinding tussen twee balkons gemaakt van een spijlenhek.
