# Werken aan details

Ter verbetering van voor- en achtergevel zijn in een E'novatieproject vliesgevels als tweede schil aangebracht. Om de overlast zoveel mogelijk te beperken en vanwege de uitvoeringskritische details kwam het vooral aan op de werkvoorbereiding.

Ir. J. Persoon

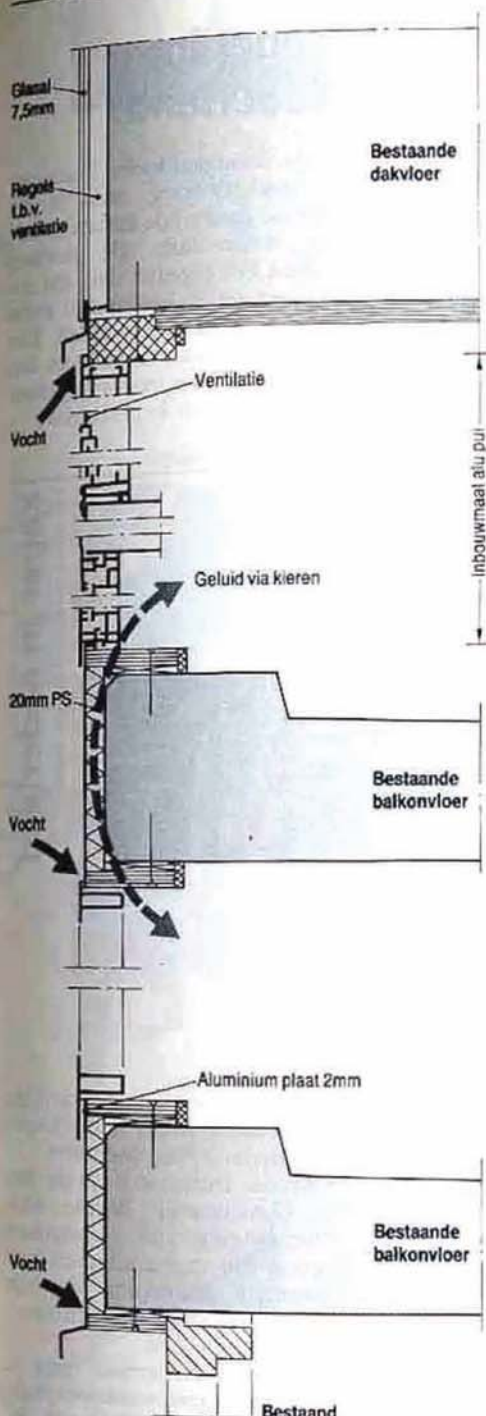
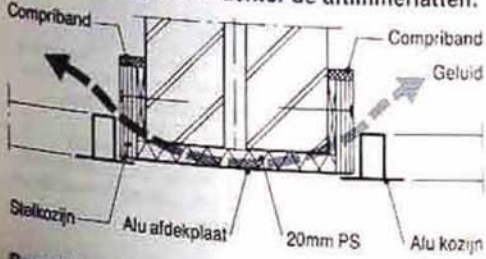
### Doorsneden serregevel

**Maatvoering:** Tijdens de uitvoering bleek dat er maatverschillen in de bestaande gevels (traveematen) tot ongeveer 2 centimeter opgevangen moesten

Goede ventilatie van de constructie achter de Glasalplaat is van belang voor vochtwering. Bij de aansluiting kozijn/dakrand is in verband met de vochtwering de waterslag zodanig aangebracht dat de aansluiting overlapt met voldoende afstand (15-20 mm). Ter beperking van de geluidsoverdracht tussen woningen zijn naden en kieren ter plaatse van de aansluitingen stelkozijn/balkonvloer/woningscheidende wand gedicht met Compriband achter de aftimmerlatten.

worden. Hierdoor ontstonden aanzienlijke naden tussen stelkozijnen en gevels en vloeren. Zonder extra voorzieningen zijn deze naden niet luchtdicht af te timmeren. Men heeft ervoor gekozen om cellenband achter de aftimmerlatten ter plaatse van het metselwerk en de stelkozijnen aan te brengen. Hiermee wordt de geluidsoverdracht tussen woningen via luchtlekken beperkt.

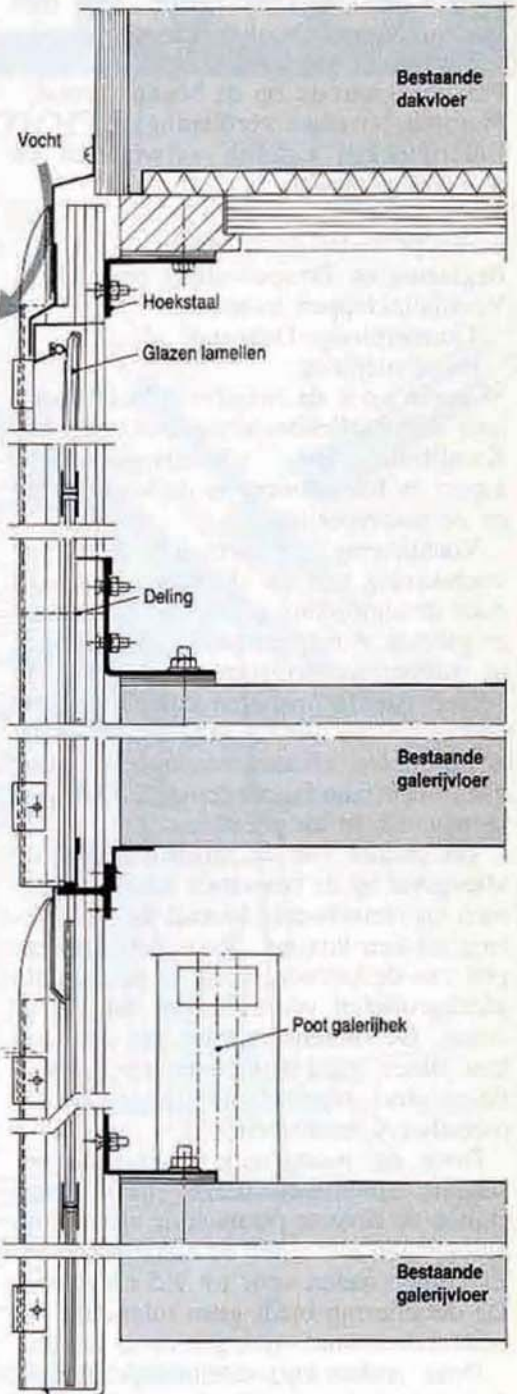
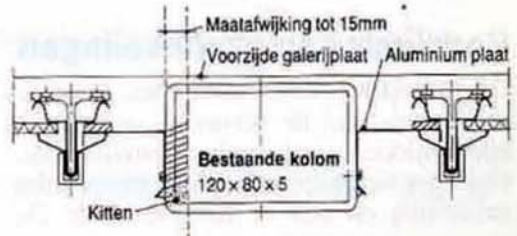
### Doorsneden galerijgevel

Wat betreft de verticale doorsnede was het van belang er op te letten dat de lekprofielen elkaar goed afdekten zodat geen vocht kon binnenkomen. In de horizontale doorsnede was de aansluiting van de vliesgevel op de bestaande stalen kolommen kritisch (vochtwering). Door maatafwijkingen in de kolommen ontstonden mogelijk brede naden tussen afdekprofiel en kolom. De naden zijn van binnenuit gedicht met siliconenkit en van buiten met butyleenkit.

Door de maatafwijking van de bestaande kolommen (deze staan krom) sluiten op diverse plaatsen de aluminium afdekplaten niet tegen de kolommen aan. Er komen naden voor tot 1,5 cm breed. De detaillering biedt geen tolerantie om bestaande maatafwijkingen op te vangen.

Deze naden zijn uiteindelijk gedicht door zowel van buiten als van binnenaf dicht te kitten.
