Voor de tweede maal renoveren

Project renovatie portiekwoningen Delft

Project : Renovatie 198 gestapelde woningen Delft;
 Opdrachtgever: Woningbouwvereniging Vestia, Delft;
 Architect : Bouwhulp Architecten, Eindhoven;
 Aannemer : Bouwcombinatie Delfgauw, Delfgauw.

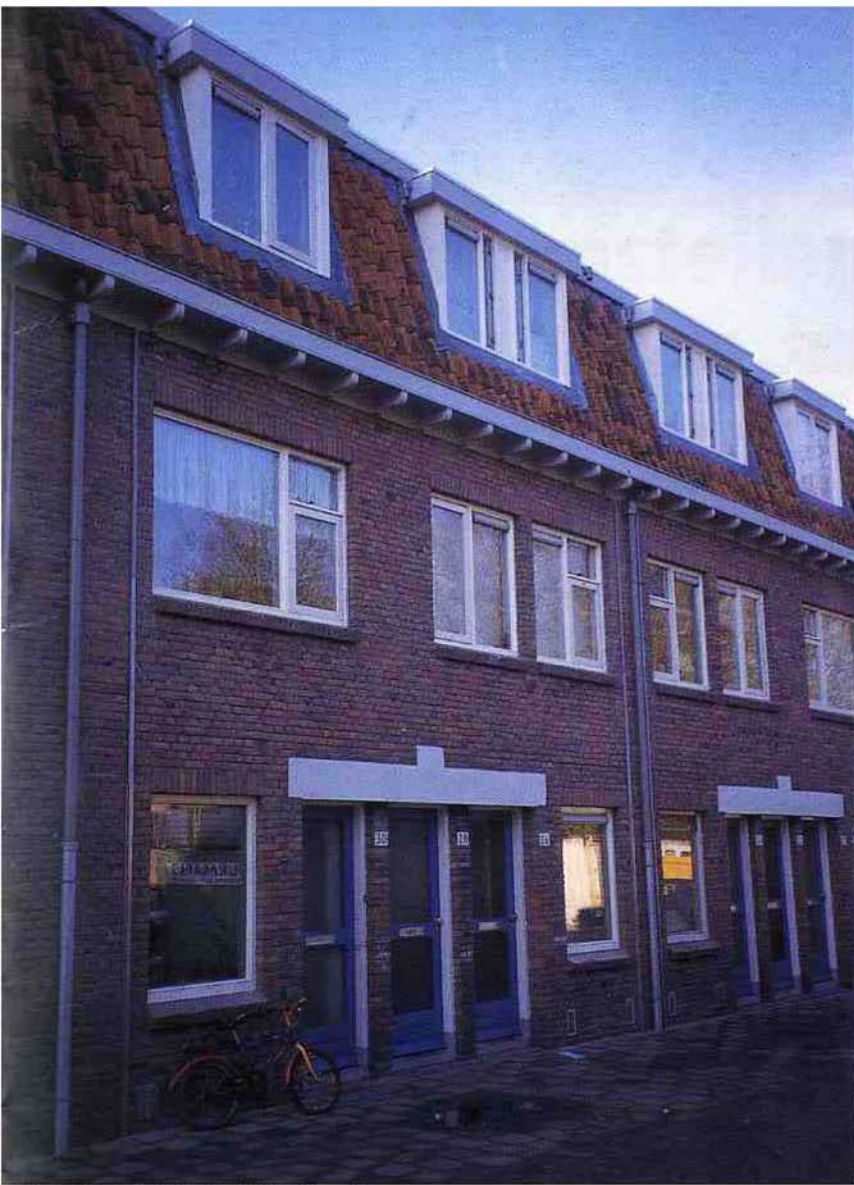
Het metselwerk van de voorgevel is gereinigd en daarna waterafstotend gemaakt. De isolatie van deze gevel is een voorzetwand aan de binnenzijde. De rotte plekken in de kozijnen zijn gerepareerd en daarna is het gehele front overgeschilderd.

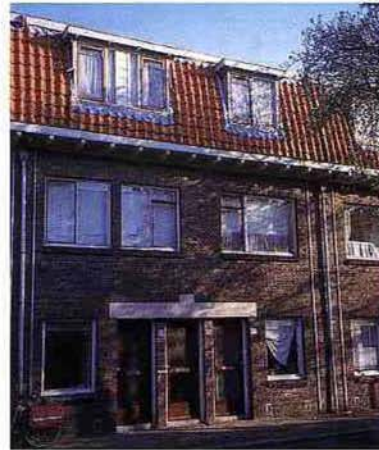
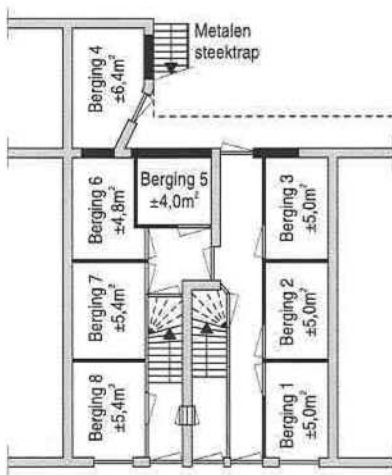
Zeventien woningen zijn opgeofferd aan inpandige bergingen voor de bovenwoningen. Elke woning leverde acht bergingen op, variërend in grootte van vier tot ruim zes vierkante meter. Om de berging te bereiken moeten de meeste bewoners/gebruikers wel even de straat over.

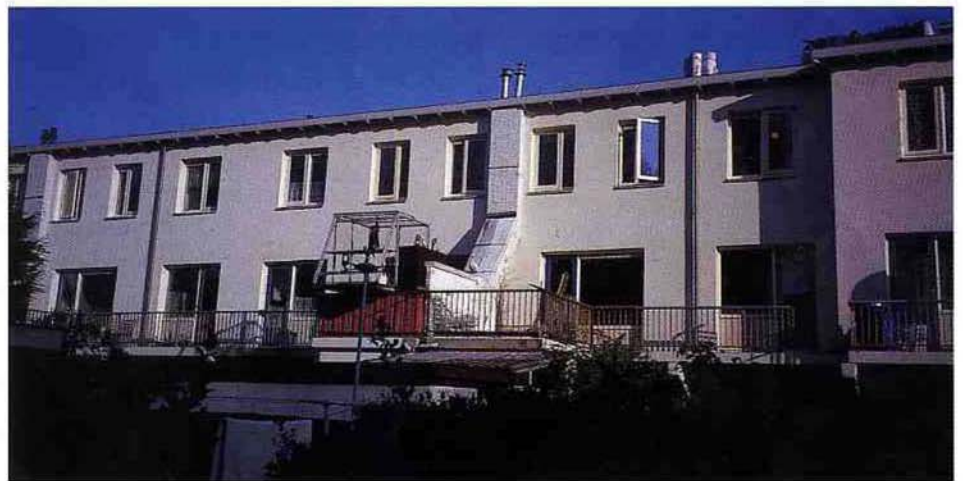
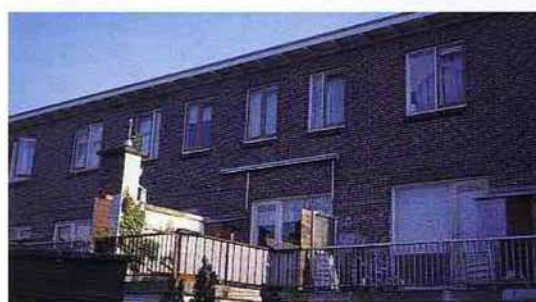
De achterzijde van de woningen is voorzien van een buitengevelisolatie die is afgewerkt met een minerale verf of, zoals men het ook wel noemt, 'gekeimd'. Voordat de isolatie werd aangebracht is het beton van de balkons en lateien gerepareerd.
