Nieuwsbrief duurzaam bouwen

Binnenmilieu: van vocht en tocht naar gezond wonen?

Nummer
Jaargang 2
Juni 1999

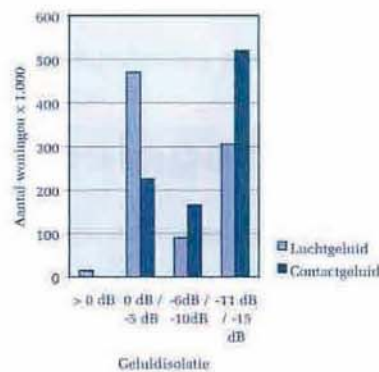
Grafiek 2: Geluids isolatie

Geluidisolatie tussen woningen

Naast geluid van buiten (verkeer e.d.) is geluid van buren een van de belangrijkste problemen in de bestaande bouw. De geluidisolatie van de woningscheidende vloeren in tweederde van de ca. 900.000 meergezinswoningen uit de periode 1945-1975 voldoet niet aan de huidige eisen voor lucht- en contactgeluid van 0 dB en vereist een verbetering. Van de helft tot driekwart van deze woningen heeft een lucht- en contactgeluidisolatie die beneden de -5 dB tot -15 dB ligt. Daar zijn maatregelen vereist. Bij ruim 10% gaat het om houten vloerconstructies. Verbetering moet tenminste 5 dB opleveren. Een verschil van minder dan 5 dB is voor bewoners namelijk niet waarneembaar. Voor renovatie gelden hierbij dezelfde
