Groot onderhoud differentieert woningen

Renoveren woningen, Arnhem

Project:
 Renoveren woningen aan Hakfortlaan, Arnhem;
 Opdrachtgever:
 Woningstichting Portaal Arnhem/Nijmegen, Arnhem;
 Architect:
 Bouw hulp Architecten, Eindhoven
 Aannemer:
 Nijhuis Bouw, Apeldoorn

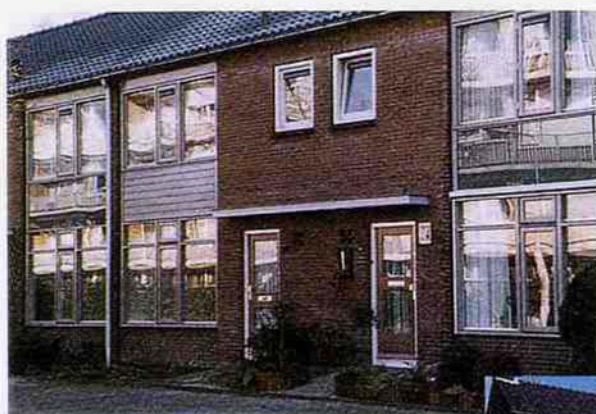
⊕ Een impressie van de woningen voor de ingreep, een typische, monotone jaren zestig wijk.

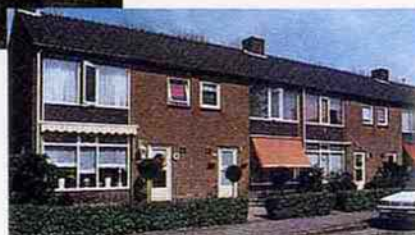
⊕ Het complex woningen omsloten door Hakfortlaan, Biljoenlaan, Rhederoordlaan en Molecatenstraat was aan groot onderhoud toe. Tevens werden diverse ingrepen toegepast om de woningen een eigen identiteit te geven.

De afwerking van deze drie mogelijkheden is echter wel in één en dezelfde kleur. De voor- en achterzijde van de woningen waren in de bestaande situatie gelijk aan elkaar. Door boven de voordeuren een luifel aan te brengen onderscheidt de voor- en achterzijde van de woningen zich nu van de achtergevel en is meteen de entree geaccentueerd. De indeling van de woningen is niet gewijzigd, wel zijn in de woningen een

aantal verbeteringen aangebracht zoals het vervangen van de groepenkast; herstellen van keukens, douche en toilet; vervangen van de plafonds op de verdieping en het verbeteren van de ventilatie in de kruipruimte met het isoleren en repareren van de houten begane-grondvloer. Bij een aantal ingrepen in de woning, zoals het vervangen van de bestaande keukenblok, was de keuze aan de bewoners.

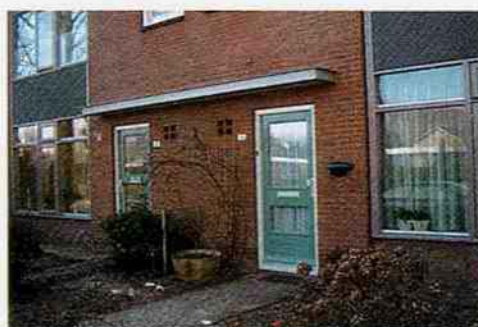
Om de voor- en achtergevel van elkaar te onderscheiden, werd een luifel boven de voordeuren aangebracht. Verder zijn de deuren door het complex in drie verschillende kleuren geschilderd om de herkenbaarheid te vergroten.

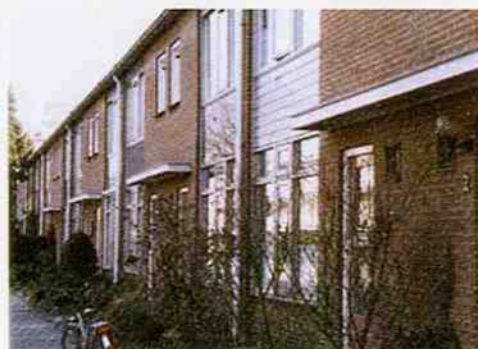
Bij de vervanging van de borstwering hadden de bewoners de keuze uit drie mogelijkheden, namelijk houten schroten, stucwerk of Emalit. Voor de afwerking van deze verschillende materialen was echter één kleur aangewezen.
