## 5.1.11

### Een ontwikkeling door de tijd Opwaardering van het Laurentiusplein te Voerendaal

Locatie: Laurentiusplein e.o. te Voerendaal  
Aantal woningen: 143 eengezinswoningen  
Opdrachtgever: Woningstichting Voerendaal  
Architect: BouwhulpGroep BV

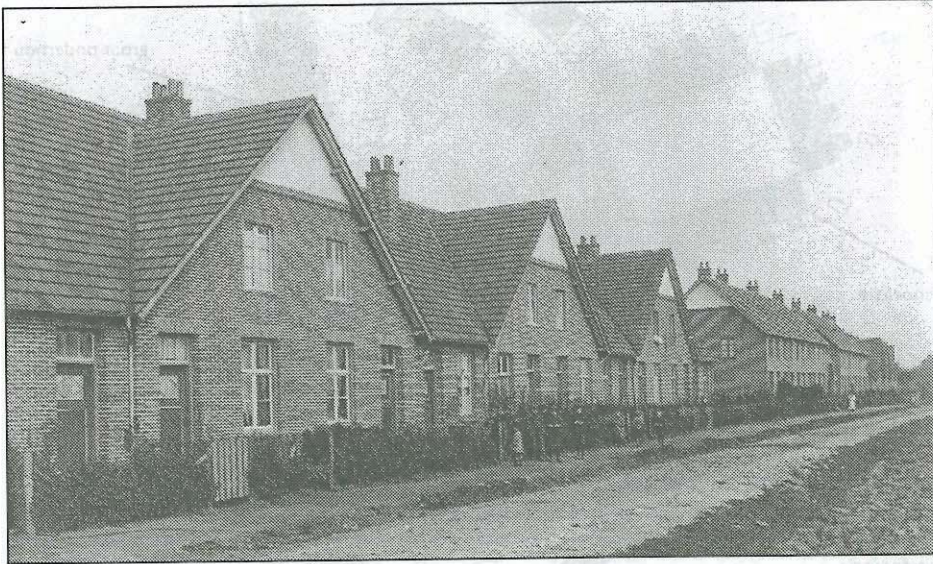
*Figuur 5a. De veranderingen door de tijd: de originele woningen uit de jaren twintig aan de Tenelenweg*

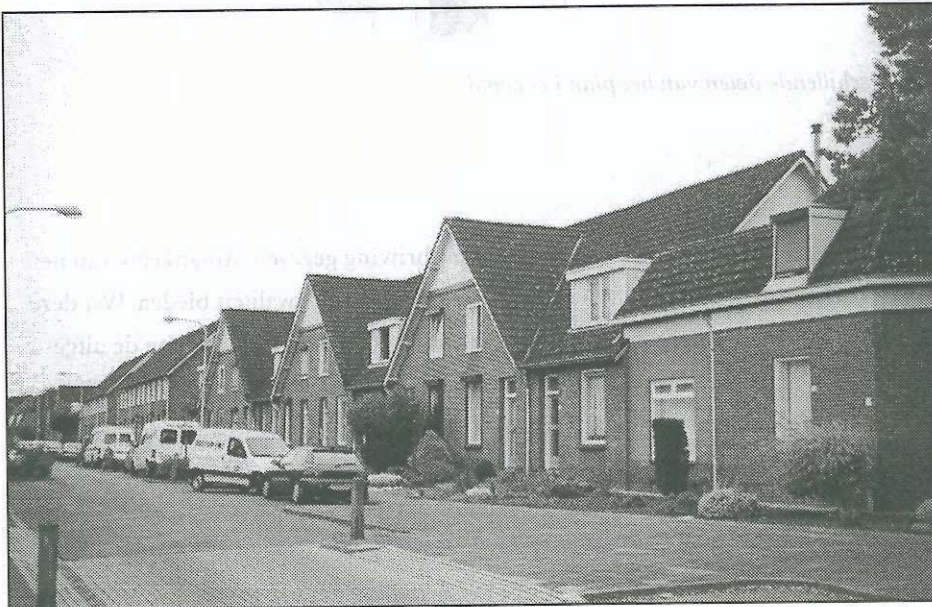
*Figuur 5b. Tenelenweg voor de grootonderhoudsbeurt van 2002*

Bij alle woningen zijn de voor- en zijgevels gereinigd, draairamen vervangen en kozijnen en ramen voorzien van dubbelglas. Al het buitenhoutwerk is geschilderd. Het dak van de aanbouw en berging is verbeterd door het aanbrengen van isolatie en nieuwe dakbedekking. Tevens zijn plaatselijk de boeiboorden en de hemelwaterafvoeren vervangen. In de woning zijn ter plaatse van de plafonds op de verdieping gipsplaten aangebracht, daar waar deze nog niet aanwezig waren, en is de uitrusting van veel keukens, badkamers en toiletten vernieuwd. Ook is er een mechanisch ventilatiesysteem in de woningen aangebracht. Buiten de woningen is de verzamelleiding van de riolering vernieuwd. Daarnaast zijn er per woning kleine reparaties uitgevoerd.

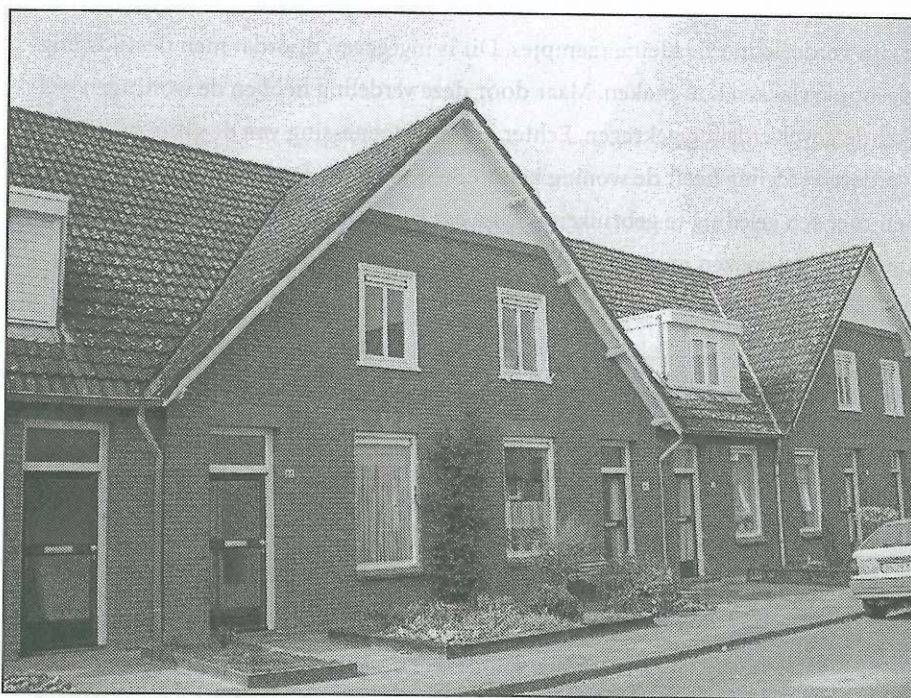
*Figuur 5c. De woningen aan de Tenelenweg na de grootonderhoudsbeurt van 2003*

Enkele van de uitgevoerde maatregelen volgen uit het beeldkwaliteitsplan, zoals het corrigeren van de kozijnindeling en het herstellen van het tegelwerk ter plaatse van de kopgevels.

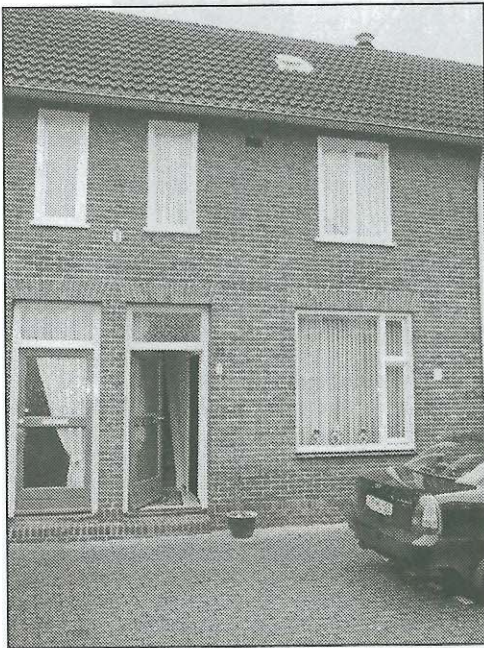
Vaak wordt er heel simpel gekeken naar maatregelen en de uitwerking van de maatregelen. Juist aandacht voor de manier waarop iets wordt gerealiseerd, is van belang om een woning te krijgen die kwaliteit heeft. Uiterlijk van het gebouw is een kwaliteit die mensen direct opvalt. Niet iedereen kan aangeven waar die kwaliteit dan in zit, maar een mening over 'mooi' of 'lelijk' heeft men al snel klaar. Zo heeft men bij een eerdere renovatie (1970) de kozijnen van de woningen vervangen door kozijnen zonder een verdere geleding. Het oorspronkelijke ontwerp gaat uit van

kozijnen die zijn verdeeld in vele kleine raampjes. Dit is ingegeven doordat men destijds nog geen grote glasoppervlakken kon maken. Maar door deze verdeling hebben de woningen wel een kenmerkende gevelverdeling gekregen. Echter, door de toepassing van de grote kozijnen zonder een verdere verdeling heeft de woning kenmerken verloren. Door nu bij groot onderhoud kozijnen met een geleding te gebruiken is dit weer hersteld. Het herkennen van ontwerpuitgangspunten en het zoeken naar passende technische oplossingen is essentieel om een goed resultaat te krijgen.

*Figuur 6. Bestaande voorgevel aan het Laurentiusplein voor het groot onderhoud in 2002*

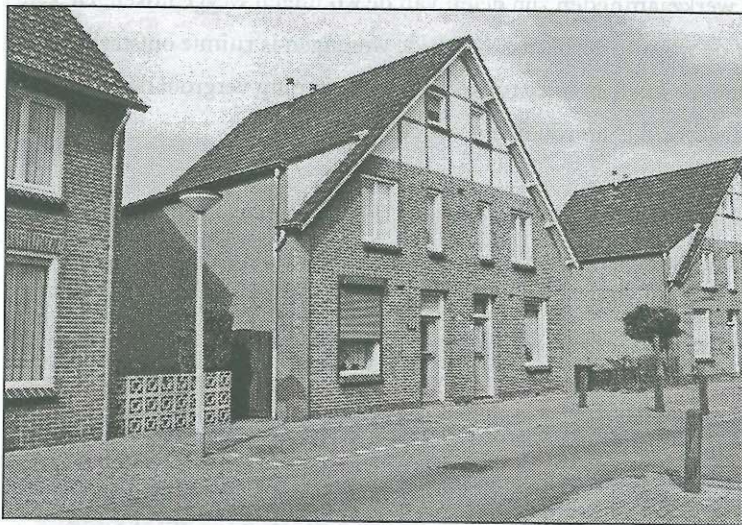
*Figuur 7b. Voor de renovatie in 2003*

In het oorspronkelijke ontwerp vormden deze woningen een dichte wand langs het Laurentiusplein. Bij eerdere werkzaamheden zijn delen van de woningen weggebroken. De keukens die er zaten, zijn achter de woning verplaatst. Naast de woningen is ruimte ontstaan. Gelijk met het wegbreken van de keuken heeft men de ruimte op de verdieping vergroot door het dak enigszins op te tillen. Het straatbeeld is hierdoor veranderd.

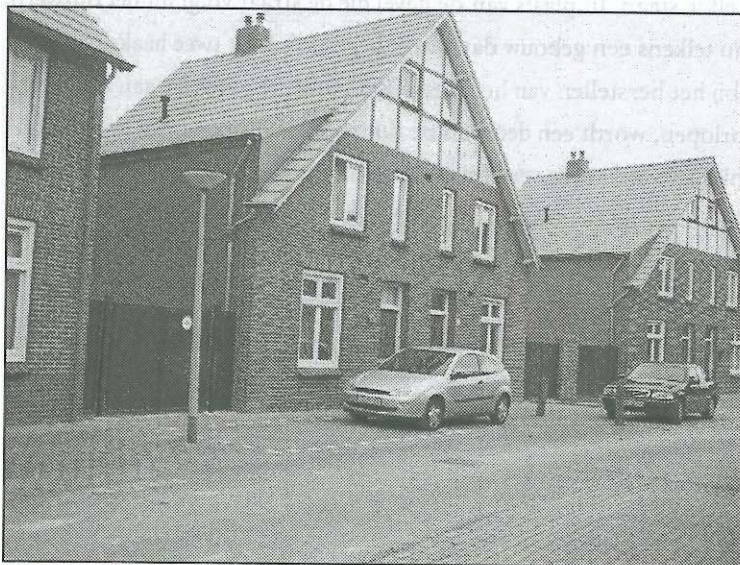
*Figuur 7c. De woningen zoals ze er na de casco renovatie uitzien*

Naast de grootonderhoudsmaatregelen die hiervoor al zijn beschreven, zijn de oorspronkelijke knipvoegen teruggebracht, is de indeling van de woonkamerkozijnen hersteld, zijn de schoorstenen (bovendaks) teruggebracht en is het dak voorzien van nieuw dakbeschot, isolatie en rode keramische pannen. Daarnaast zijn er poorten tussen de woningen met de topgevels aangebracht. Deze maatregelen zijn het resultaat van het beeldkwaliteitsplan, waarin herstel en behoud van de karakteristieke onderdelen vooropstond en uitgebreid beschreven is.

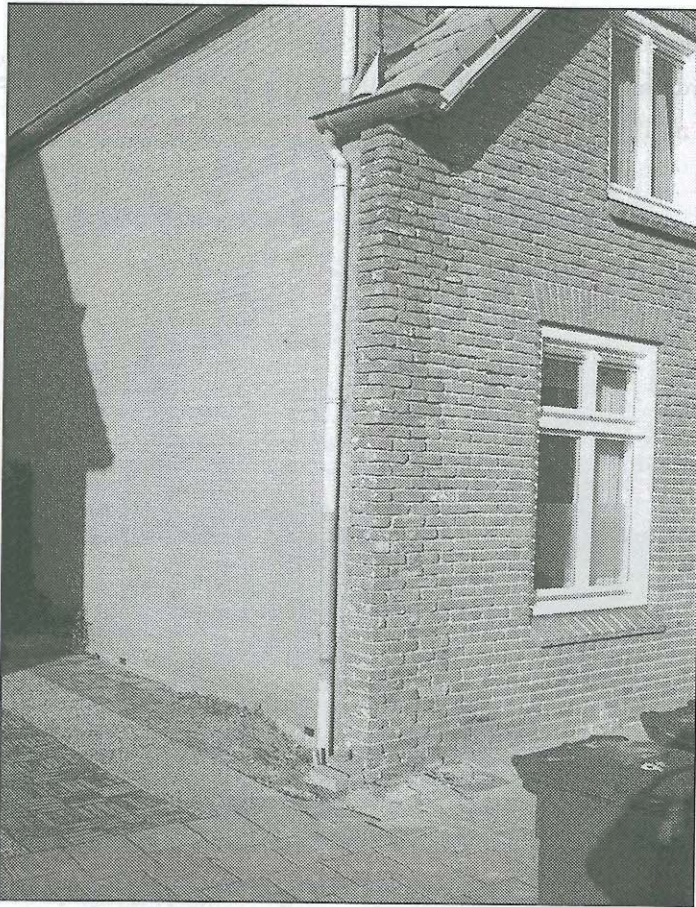
In figuur 7a is duidelijk een vloeiende daklijn te zien. De keuken ligt op het laagste punt en is daar weggebroken. Hier is een nieuwe zijgevel gemetseld, die doorsteekt naar voren. Hierdoor lijken de woningen op zichzelf te staan. In plaats van de gevel die de straat volgt uit het ontwerp van Stuyt (figuur 7a), is er nu telkens een gebouw dat wordt begrensd door twee haaks op de gevel staande muren. Door bij het herstellen van het metselwerk juist de gevel die aan de straat loopt een stukje te laten doorlopen, wordt een deel van de doorgaande lijn hersteld. In figuur 8 is dit duidelijk zichtbaar. Ook hier werken de verschillende kleuren van de stenen en het nieuwe voegwerk mee om dit verschil duidelijk te maken. Om het beeld compleet te maken, zijn er poorten tussen de woningen geplaatst. Daar waar voorheen de aanbouwen van de woningen de straat begeleidden, wordt dit nu door de poorten gedaan. Schijnbaar eenvoudige maatregelen zoals het metselwerk, maar ook aandacht voor de richting waarin metselwerk wordt uitgevoerd, bepalen in hoge mate de uiteindelijke kwaliteit.

*Figuur 8. Duidelijk zichtbaar is dat de gevel een stukje doorloopt; voorheen liep de zijgevel door tot in de voorgevel, waardoor een ander patroon was ontstaan*

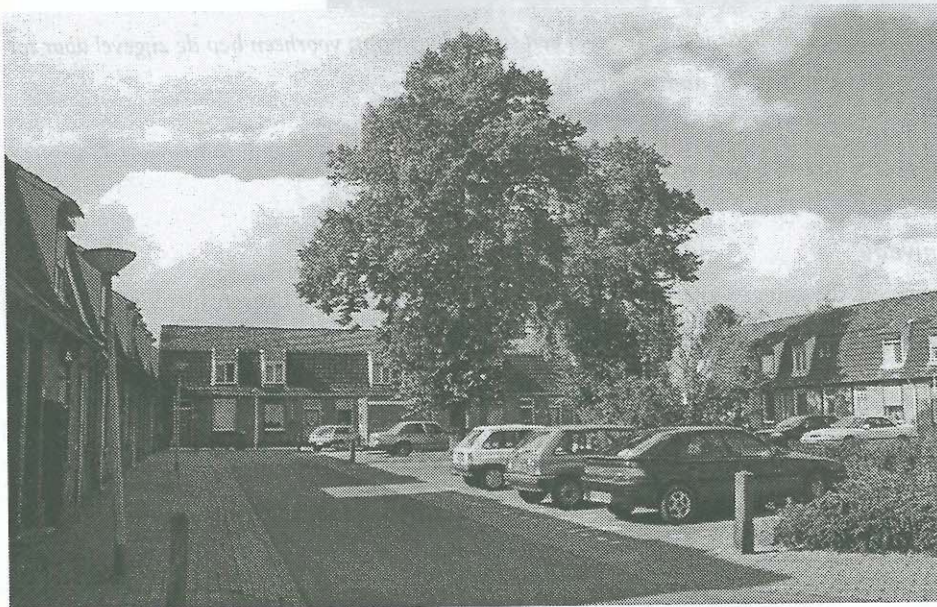
*Figuur 9b. De veranderingen door de tijd voor de hoogniveaurenovatie*

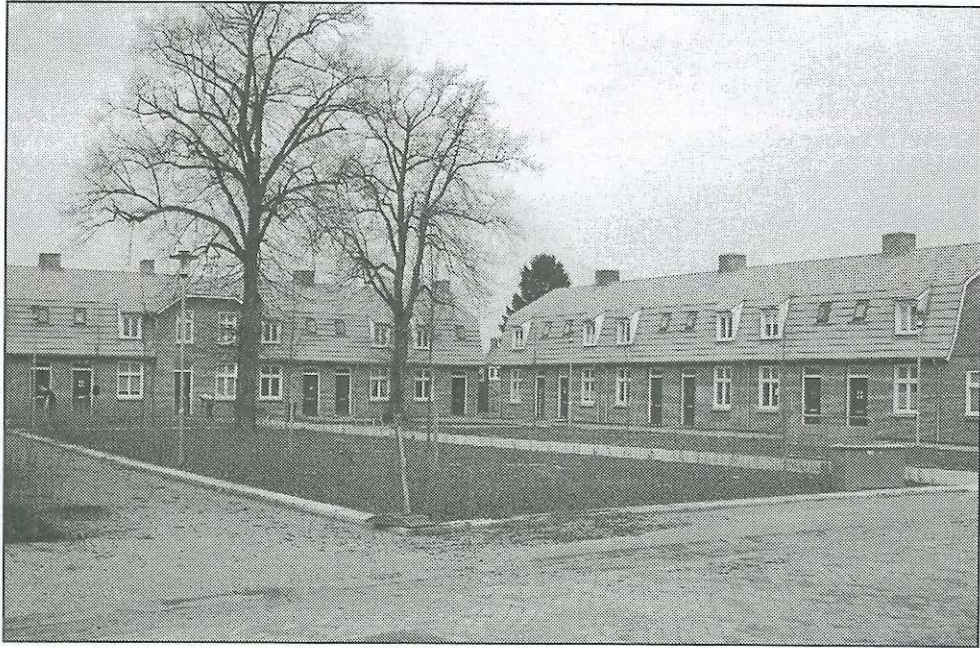
*Figuur 9c. De veranderingen door de tijd na de hoogniveaurenovatie*

Het oorspronkelijke karakter van de woningen is teruggebracht in gevelmetselwerk met knipvoeg, kozijnindeling, dakvorm en keramische pannen. Technisch gezien worden de woningen gelijkwaardig aan nieuwbouw uitgevoerd. De achterterreinen worden opgeschoond, zodat het oorspronkelijke open karakter terugkomt. Parkeren kan op eigen terrein. Voor bezoek zijn twee parkeerterreinen aan de achterzijde beschikbaar. De tuinen en het openbaar groen maken deel uit van de aanpak. In het ontwerp is qua materiaalkeuze onderscheid gemaakt tussen de bestaande hoofdbouw en de nieuwe uitbouw. Tijdens de uitvoering verbleven de (terugkerende)

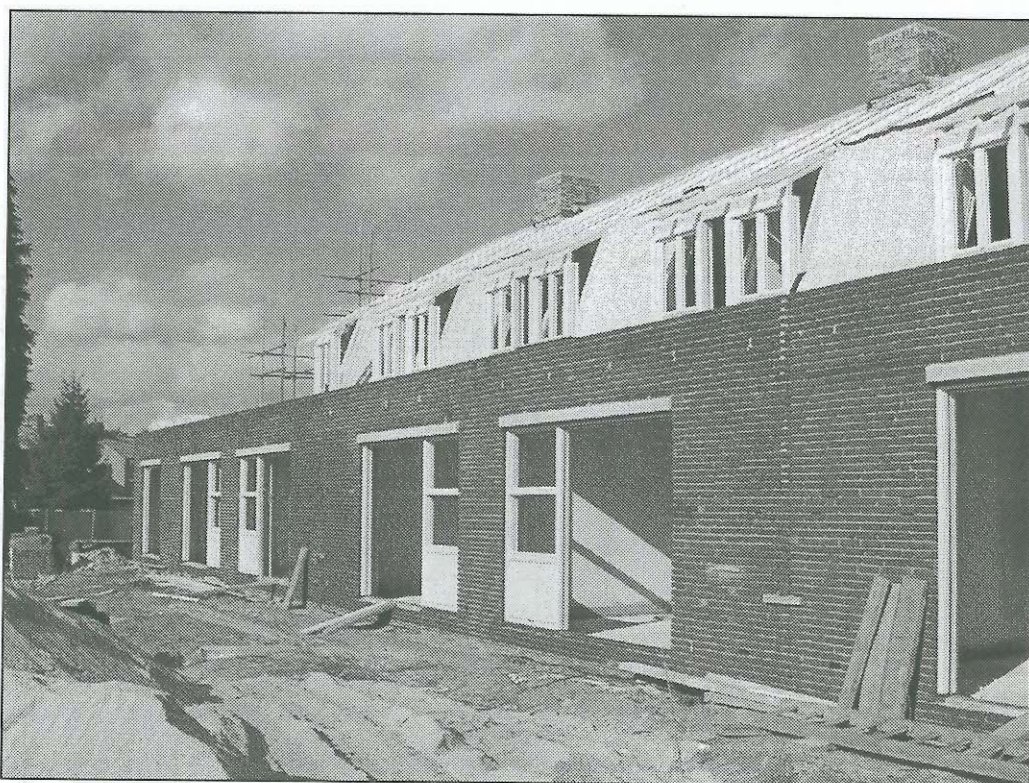
*Figuur 11. De aanbouw wordt in een andere steen gerealiseerd dan de rest van het gebouw om onderscheid te maken tussen bestaand en nieuw*

Als we kijken naar de hoogniveaurenovatie, is de meest opvallende werkzaamheid de verschillende woningtypen die er in de woningen gerealiseerd zijn, een combinatie van eengezinswoningen en seniorenwoningen. Oorspronkelijk bestaan de woningen uit een woonkamer, met aan de achterzijde een uitbouw voor een washok. Door de jaren heen is hier een keuken aangebouwd en is er een berging aan het voormalig washok gebouwd. De indeling van al die ruimtes is niet optimaal. Bij de hoogniveaurenovatie zijn dan ook al deze latere uitbouwen verwijderd en is er een uniforme uitbouw verschenen. Deze uitbouw is in een donkere steensoort gemetseld, waardoor een duidelijk verschil is ontstaan tussen het oude en het nieuwe. Het mag zichtbaar zijn dat het om herstel en vernieuwing gaat, maar wel in lijn met het oorspronkelijke ontwerp. Ondanks dat het hier over een hoogniveaurenovatie gaat, wordt hierbij niet uit het oog verloren dat het om een historisch waardevol project gaat. De verbeteringen aan de woningen moeten wel het comfort verhogen zodat de kwaliteit gelijk is aan nieuwbouw, maar het oude karakter en de uitstraling moeten gehandhaafd blijven. Verschillende maatregelen zijn getroffen om daarvoor te zorgen.
