Voor de tweede maal renoveren

Project renovatie portiekwoningen Delft

Project : Renovatie 198 gestapelde woningen Delft;
 Opdrachtgever: Woningbouwvereniging Vestia, Delft;
 Architect : Bouwhulp Architecten, Eindhoven;
 Aannemer : Bouwcombinatie Delfgauw, Delfgauw.

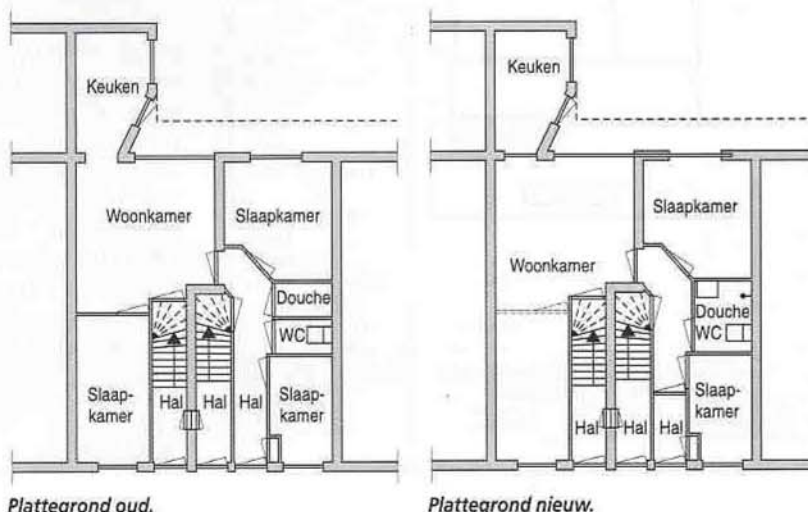
Plattegronden woning.

De bouwkundige deelverbeteringen voor dit type woningen zijn voor de begane grond: samenvoegen van douche en toilet; vergroten woonkamer door wegbreken wand tussen woon- en slaapkamer; aanbrengen tochtportaal bij de entree.

Voor de eerste verdieping bestaan de verbeteringen uit het aanbrengen van een glazen wand tussen overloop en woonkamer en tussen overloop en keuken. In de woning op de tweede verdieping worden de douche vergroot en twee slaapkamers samengevoegd.

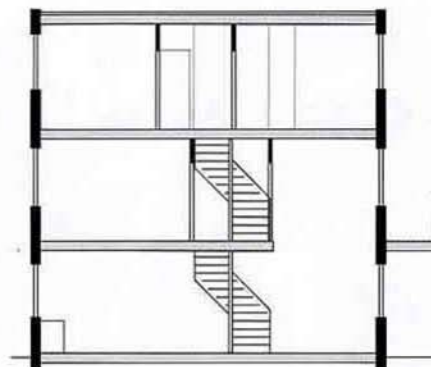
Doorsnede

Zoals de tekeningen laten zien is de begane grond ingericht als keuken met eetkamer en de eerste verdieping als woonetage. De tweede verdieping is bestemd tot slaapgedeelte. De derde ingang in de bestaande situatie wordt dichtgezet met een glazen pui.
