Woningen in Best weer up to date

Renovatie portiekwoningen te Best

Project: Renovatie
118 portiekwoningen, Best;
Opdrachtgever: Domein, voorheen Woningstichting Best Wonen, Best;
Architect: Bouwhulp Architecten, Eindhoven;
Aannemer: Aannemingsbedrijf Van Straten, Eindhoven.

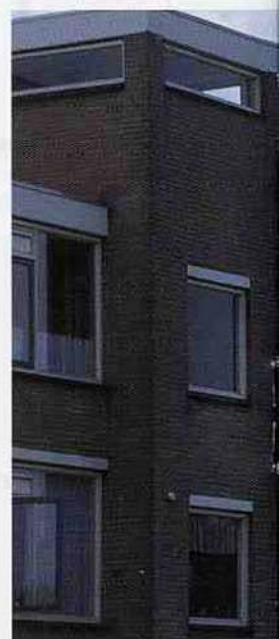
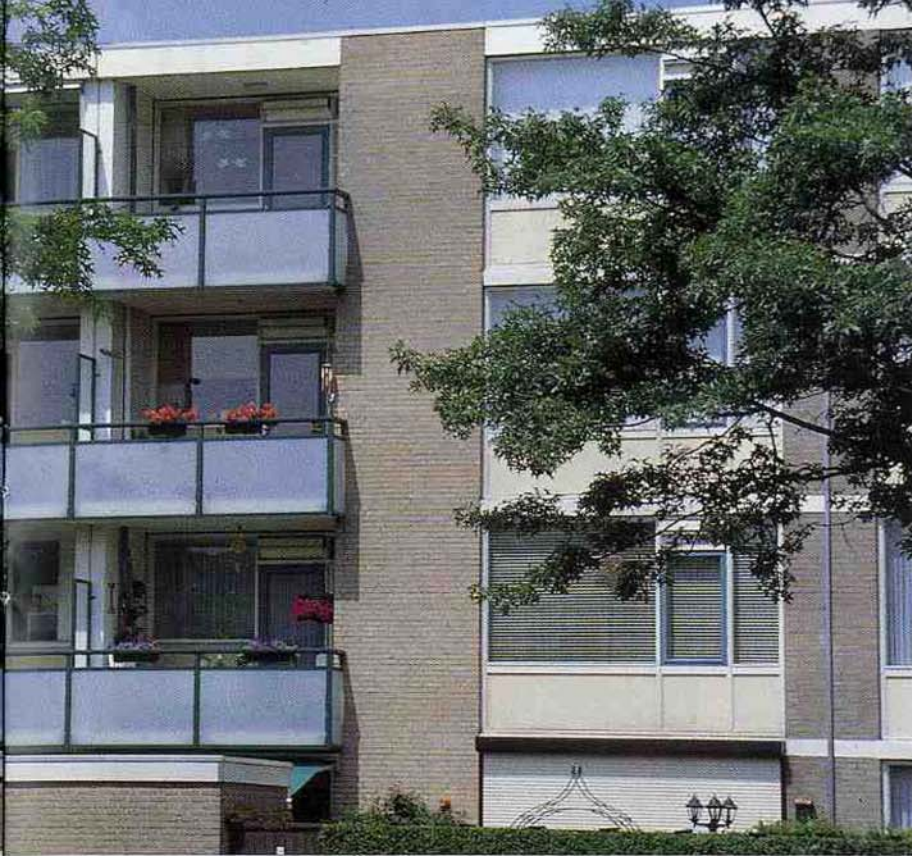
Op de badkamer na is de indeling van de woningen ongewijzigd. De badkamer is vergroot door de wandkast in de keuken bij deze ruimte te voegen. Daardoor is er ruimte gekomen voor een eventueel ligbad en wasmachine.

Naast het normale onderhoud kreeg Complex 5 in Best een opwaardering voor wat betreft energiebesparing, binnenmilieu en isolatie. Tevens werden keukens en badkamers naar het huidige comfort getild.

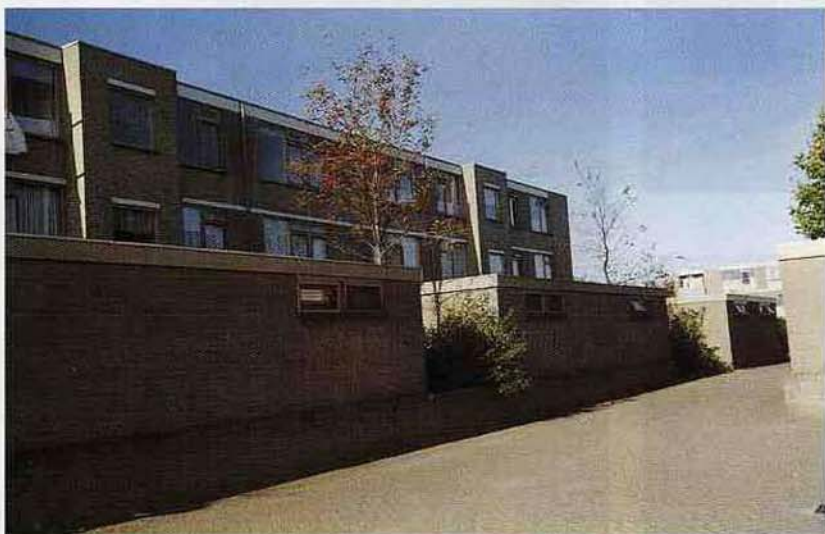
De balkons werden voorzien van nieuwe hekken. Deze geperforeerde platen omsluiten het hele balkon. In de oude situatie waren zijkant en verbinding tussen twee balkons gemaakt van een spijlenhek.
