Na-isolatie ook een onderhoudsvraagstuk

Energiebesparende maatregelen kunnen op gespannen voet staan met het onderhoudsbeleid. Het is zaak om oplossingen te vinden, waarin energiebesparingen en beperking van onderhoudskosten zoveel mogelijk samenvallen.

Ir. M. Liebregts, ir. D. Noy
Stichting Bouw hulp, Eindhoven

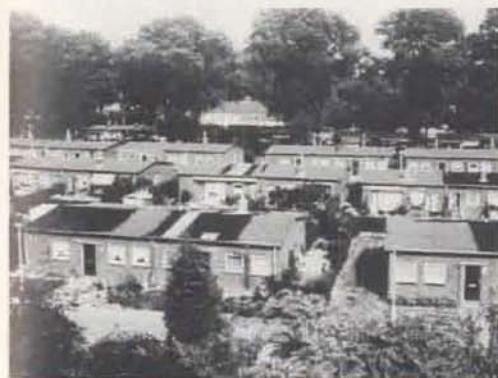
Aanzicht daken

Het terugbrengen van het aantal dakdoorvoeren, zoals dat in het voorbeeld van dit artikel heeft plaatsgevonden van zes naar een, zal voor het totaal aanzicht van de dakvlakken een rustiger beeld opleveren.
