Renovatie 771 sociale huurwoningen

// Locatie: Philipsdorp, Eindhoven

Philipsdorp 100 jaar kwaliteit

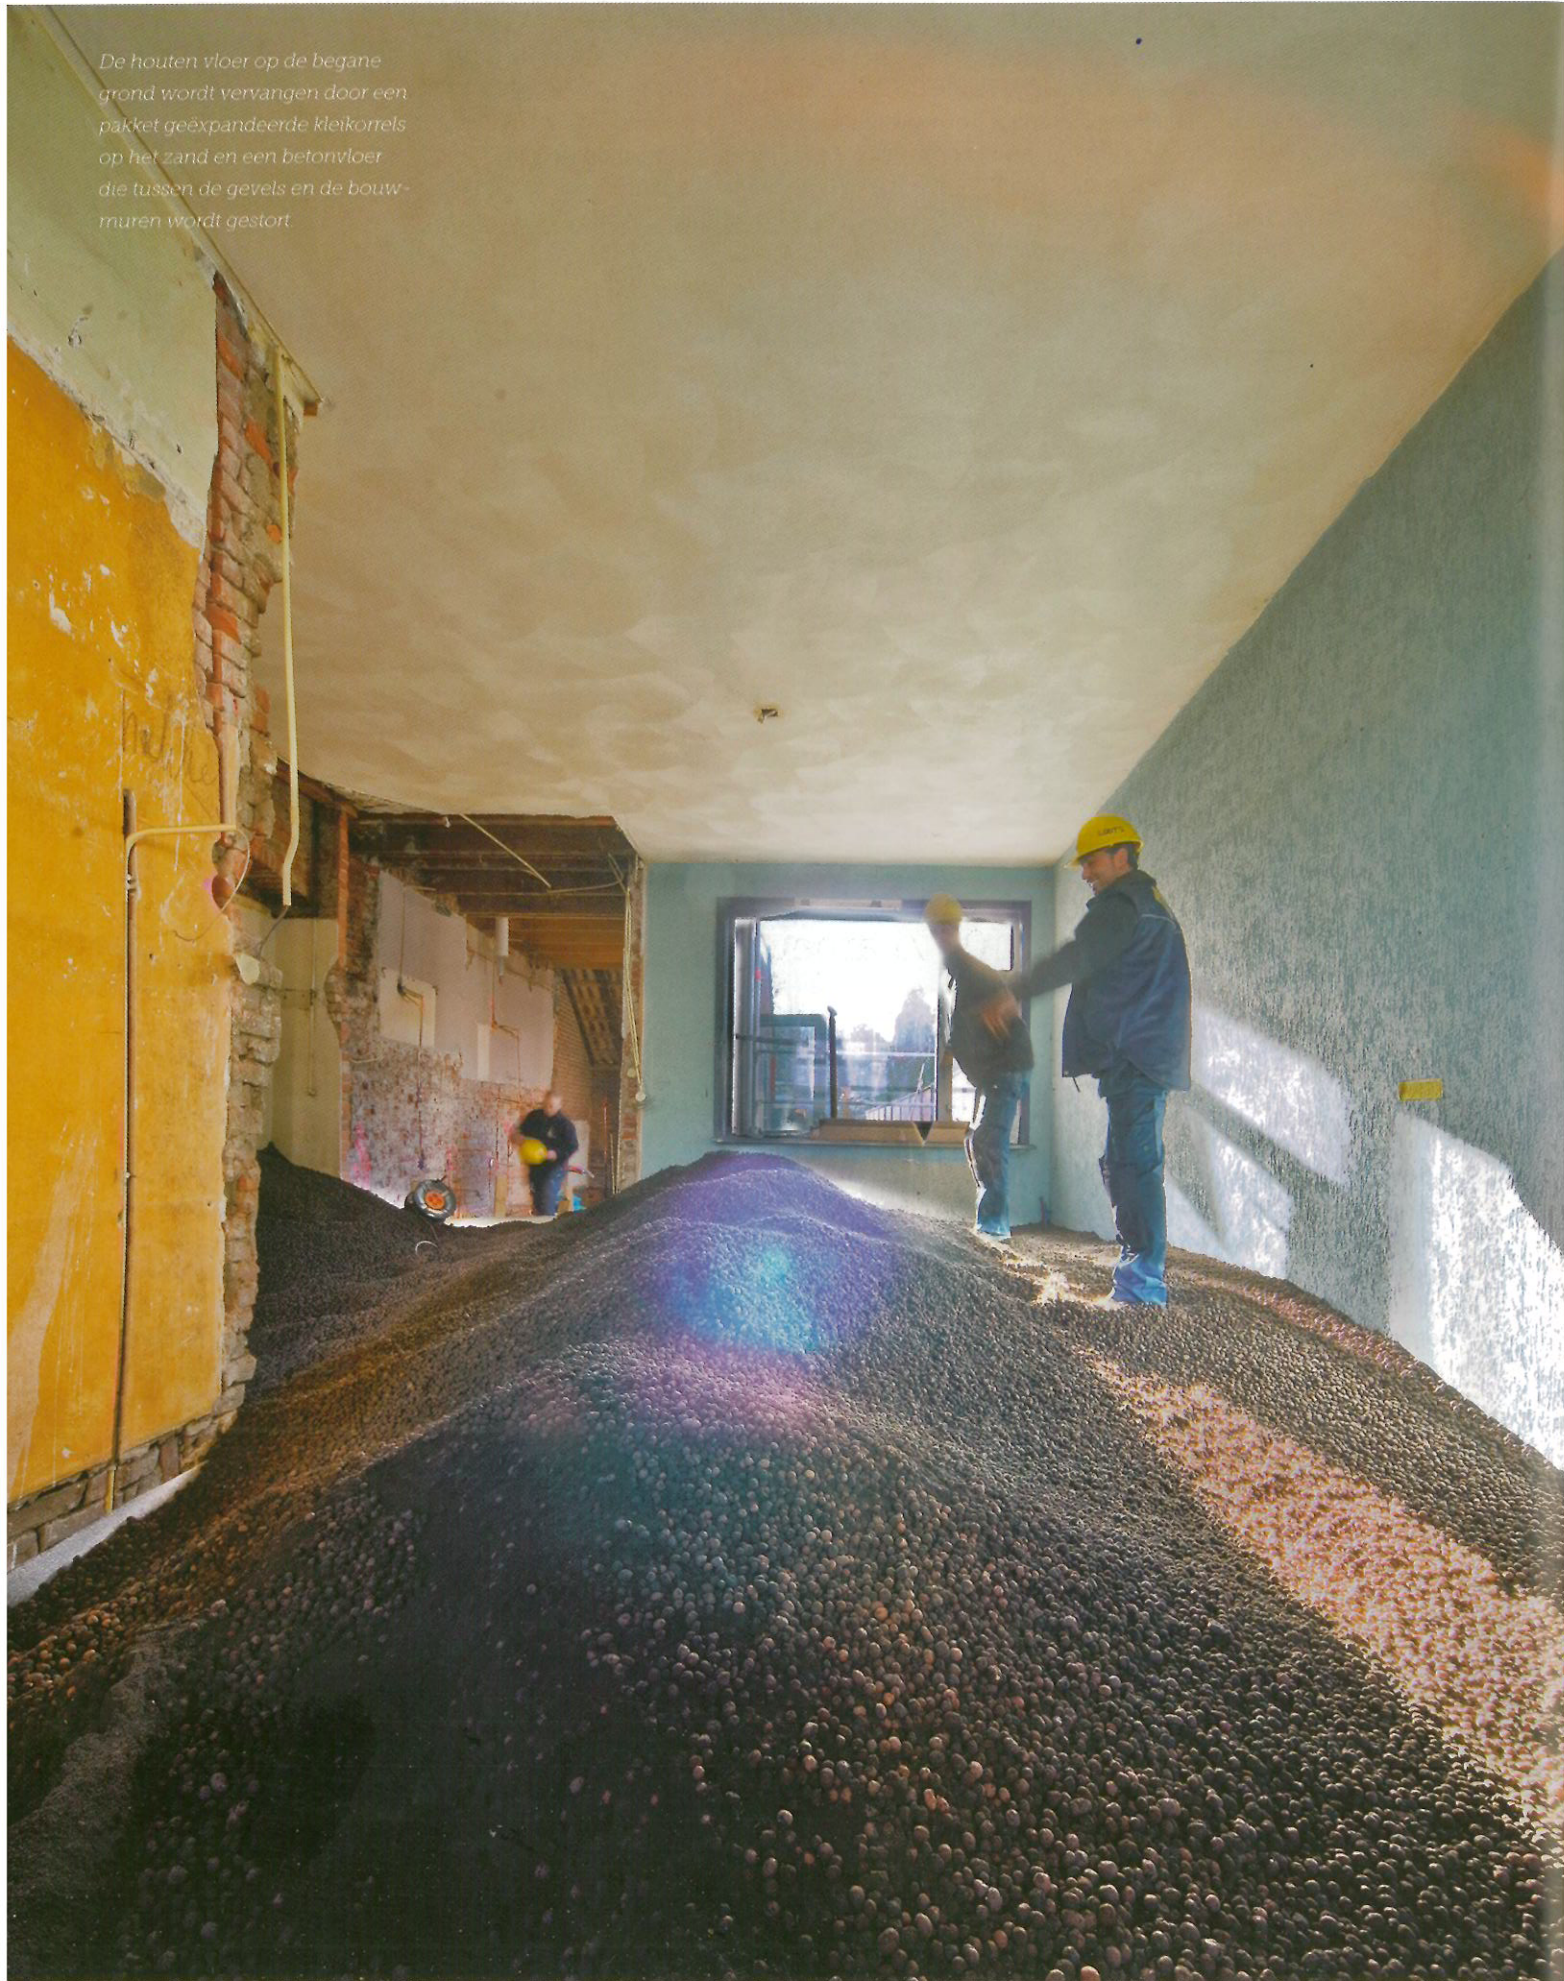
De houten vloer op de begane grond wordt vervangen door een pakket geëxpandeerde kleikorrels op het zand en een betonvloer die tussen de gevels en de bouwmuren wordt gestort.

plaats op de begane grond, waar de houten vloer wordt vervangen door een geïsoleerde betonvloer. Daarvoor wordt de gehele inbouw gesloopt en wordt er op het zand, tussen de bouwmuren en de gevels een pakket van geëxpandeerde kleikorrels gestort met daarop de betonvloer. Alleen de granitovloer in de hal – voor zover aanwezig – wordt behouden. De akoestiek tussen de woningen wordt beperkt opgelost. De houten balken van de verdiepingsvloer liggen met de koppen tegen elkaar, waardoor contactgeluid nauwelijks te verhelpen valt. Om luchtgeluid te beperken, zijn op de slaapverdiepingen buigslappe wanden tegen de halfsteens bouwmuur geplaatst.

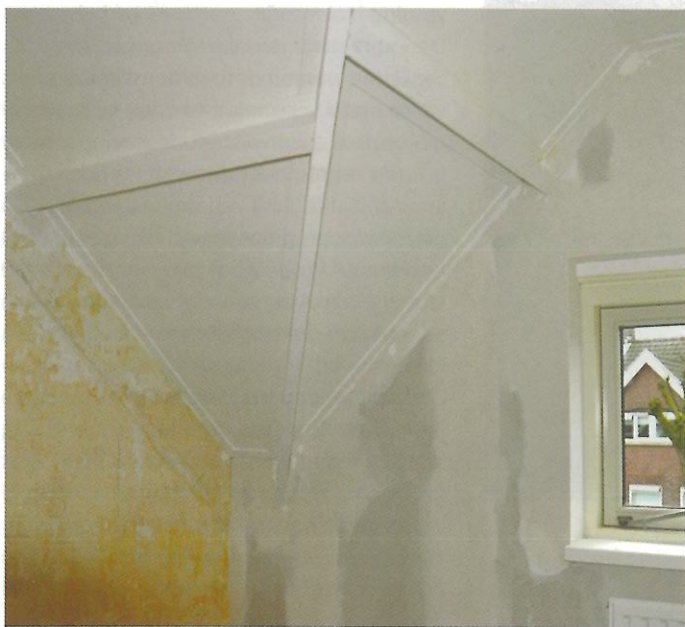
Met 70 mm dikke voorzetpanelen worden de binnenzijde van de gevels (type System) en de kapconstructie (type Basic) geïsoleerd.

De ongeïsoleerde gevels en kappen zijn aan de binnenzijde voorzien van voorzetwanden. Gekozen werd voor het type W'all-in-One PG60 van Faay, bestaande uit 9,5 mm dikke gipsplaat, een dampremmende laag, 50 mm PIR-isolatieplaat en een aluminium cachering. Arjan Rademaker van Faay: "De handzame plaat heeft een aantal voordelen ten opzichte van een traditioneel, op de bouw samen te stellen voorzetstelsel. Zo is er de beperkte dikte van slechts 70 mm, waardoor minder netto vloeroppervlak gebruikt wordt; er is een veel lager faalrisico omdat het een alles-in-een pakket is. Maar belangrijkste winst bij dit systeem is de bouwsnelheid. Na instructies door Faay, kan de aannemer heel snel een woning isoleren."

De voorzetwanden van de gevels (type System) staan op een verduurzaamde vuren slof. De panelen worden onderling gekoppeld door vrijstaande gevingerlaste grenen regels, die tussen slof en bouwkundig plafond vrij van de bestaande gevel worden gemonteerd. De gipsplaten hebben een afgeschuinde kant die afgesmeerd wordt en voorzien van krimprij gaasband, waardoor de wand behangklaar is.

De kap krijgt op maat gezaagde panelen (type Basic) die gelijmd en geschroefd worden tegen het dakbeschoot. Projectleider Joris Roth van Woonbedrijf SWS verklaart de keuze vanuit financieel opzicht: "Deze producten zijn op zich inderdaad duurder dan traditionele voorzetwanden. Maar die extra kosten wegen op tegen de beperking van arbeidshandelingen, die belangrijk is om de bouwsnelheid op te kunnen voeren, waardoor de

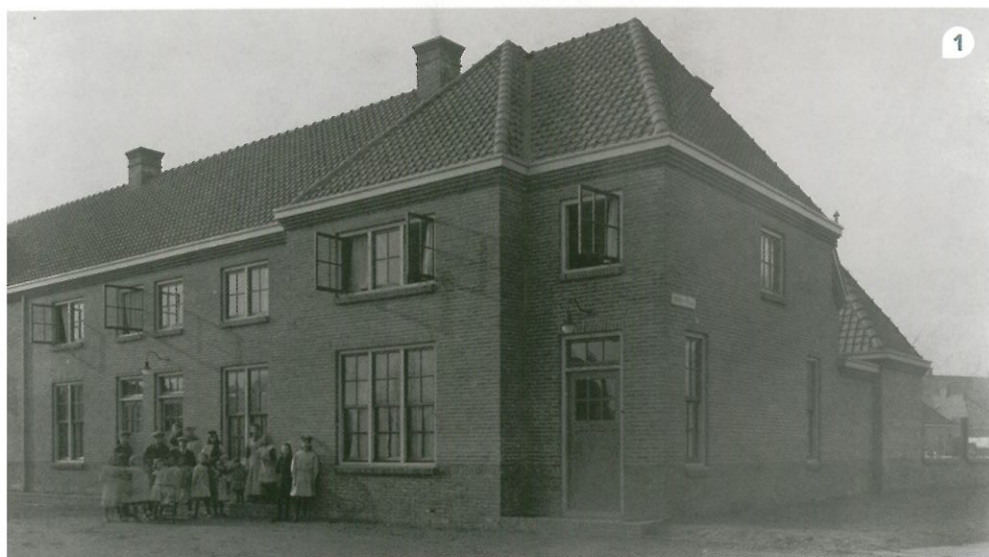
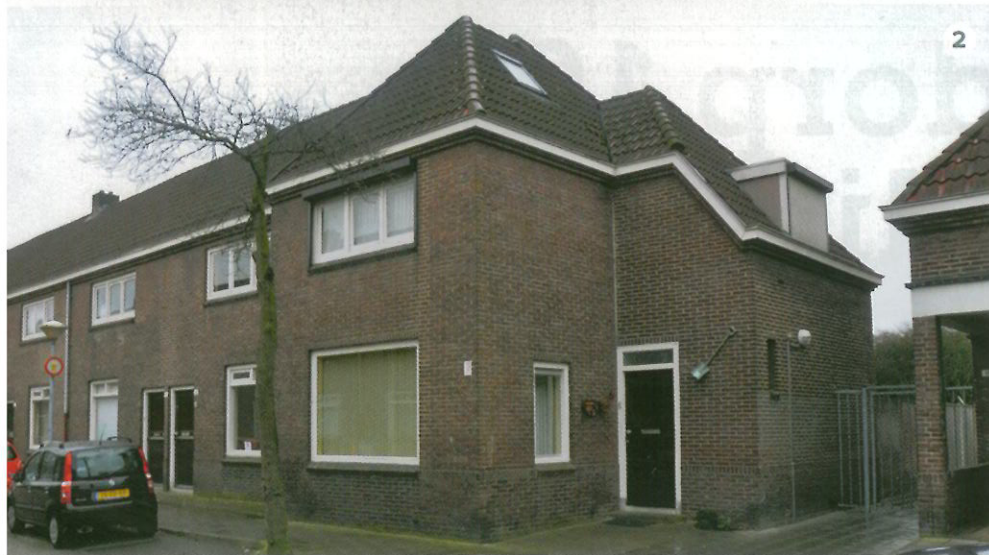
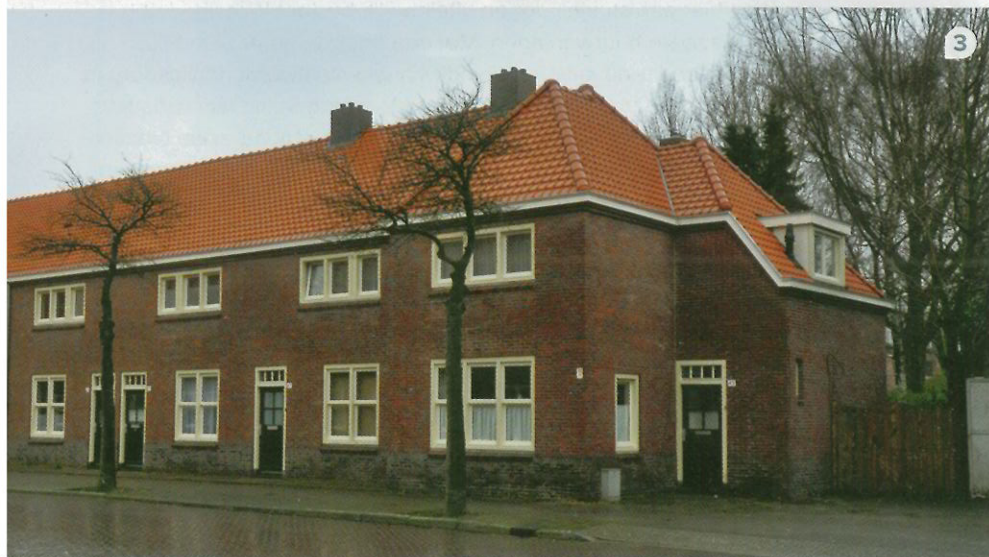
1 // Een bouwblok in de Bazelbuurt vlak na de oplevering in 1916 met kozijnindeling inclusief roe-
deverdeling. (Foto: archief Woonbedrijf) 2 // Een bouwblok in de Bazelbuurt vlak voor de renovatie
in 2012 met veel kozijnen waaruit elke verdeling is verdwenen. 3 // Een bouwblok in de Bazelbuurt
vlak na de renovatie in 2012 met een grotendeels hersteld gevelbeeld.

Uiteraard is er in de afgelopen honderd jaar het nodige aan de woningen aangepast. Maar tijden én inzichten veranderen. Zo wordt een aantal eerder uitgevoerde aanpassingen nu weer ‘rechtgetrokken’. De uit de jaren tachtig daterende gevelkozijnen zonder onderverdeling en met forse, in het oog springende suskasten zijn daar een voorbeeld van. Fraaie houten kozijnen, met een fatsoenlijke houtmaat en met een onderverdeling die doet denken aan de kozijnen van weleer, siëren nu de gevels. Zonder de roedeverdeling in de bovenramen, maar wel met een charmant weggewerkte ventilatievoorziening achter en in de bovendorpel. Ook het overige aanzien van de woningen wordt aangepakt. Zo wordt het metselwerk schoongemaakt (“de voegen zijn nog steeds van goede kwaliteit”, aldus Roth) en worden de eerder aangebrachte betonpannen weer vervangen door frisse, nieuwe keramische exemplaren.

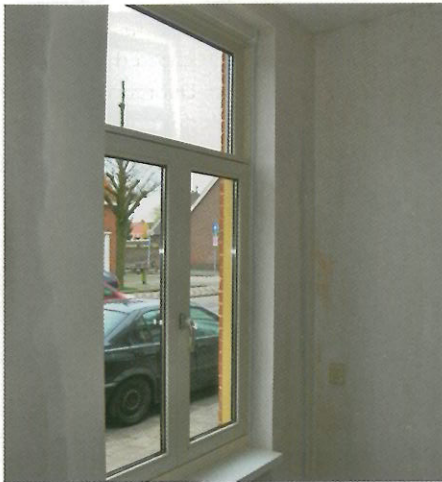
De kozijnen worden vastgeklikt in stelkozijnen.
De negge wordt afgewerkt met Werdi-plaat.

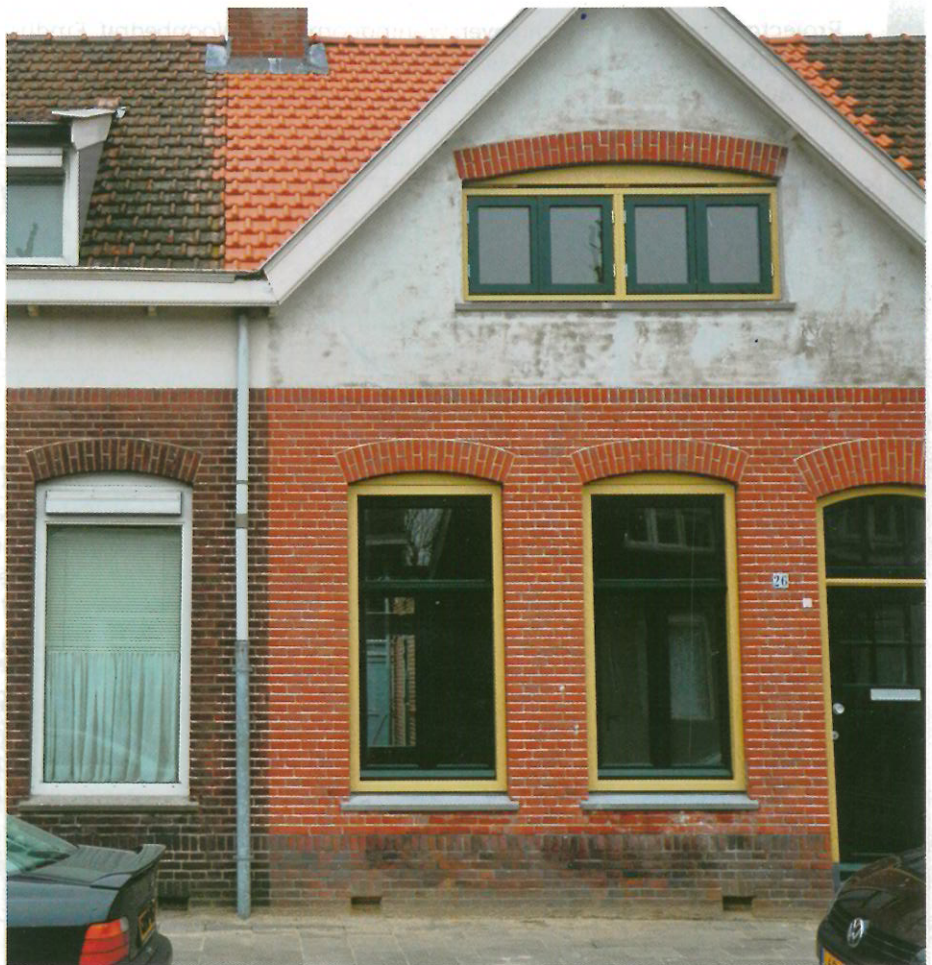
Een proefwoning met ‘schuiframen’ die in werkelijkheid draai-kiepramen zijn. Het ontsierende rooster is vervangen door een ventilatievoorziening in en achter de bovendorpel.
